Jehmlich Orgel in der ev. Kirche Wittgensdorf  
erbaut 1921

Ortstermin 03./04.03.2025

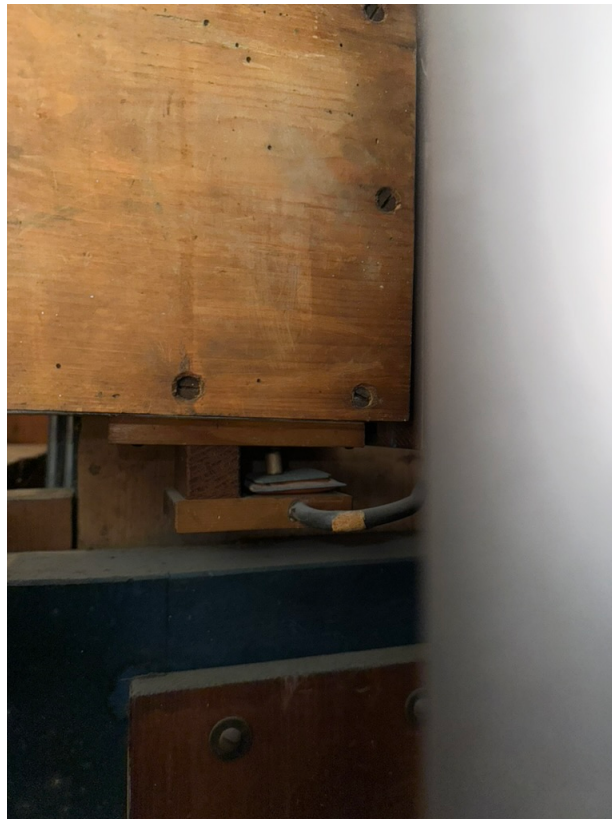
Dieser Bereich ist schlecht zugänglich, so dass man für die Reparatur der Registermembran erst den Prospekt ausbauen muss. Die Funktion wurde durch leichtes Massieren der Membran wieder hergestellt. Hierbei handelt es sich um eine Fehlkonstruktion, da die Holzmutter für die Einschaltung nicht mittig über der Membran sitzt. Siehe Bildanhang.

Einschaltung Oktave 4'  
Hinter dem Prospekt

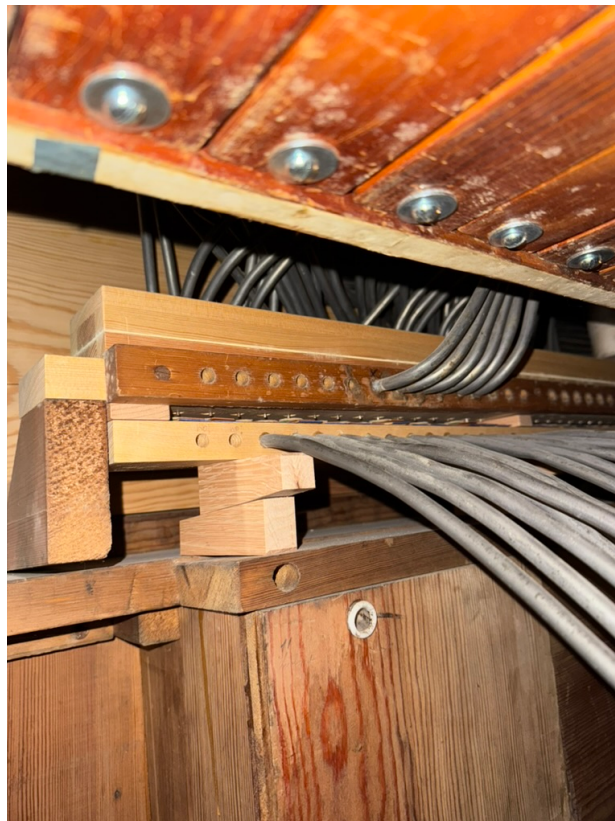
Prinzipal 8' C – Zwischenrelais vor dem Prospekt funktioniert nicht vollständig. Leimstellen unter den Membranen sind vermutlich zu kalt geleimt – beim h2 ist die Membran einfach abgefallen. Bei g3 alles nachjustiert – Undichtigkeiten wurden beseitigt.

Zwischenrelais im I:  
Manual – direkt hinter dem  
Prospekt

Die Relais hinter den Prospekt Pfeifen sowie unter dem Pedalgangbrett müssen ausgebaut und überarbeitet werden – hier kommen die meisten Störungen her. Einzelne Membranen müssen neu aufgeleimt oder durch neue ersetzt werden.

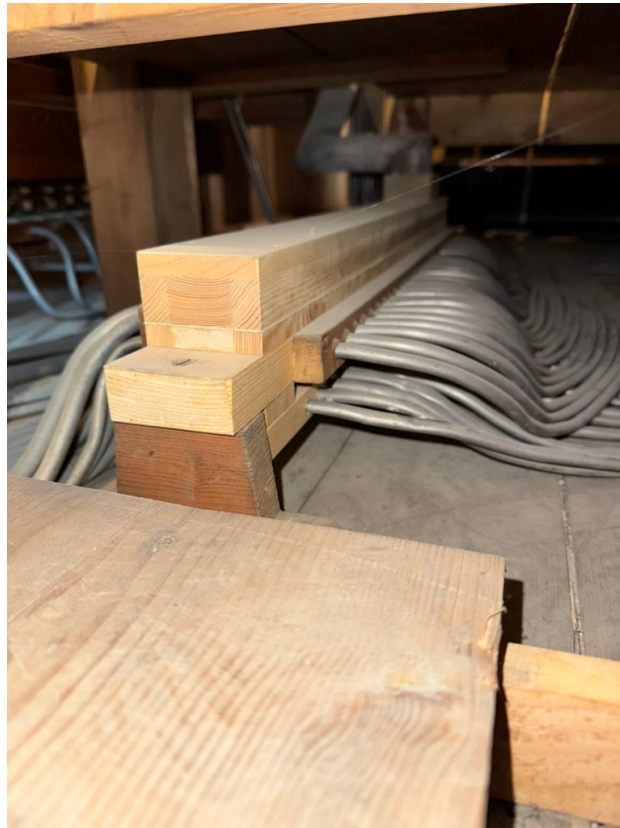
Subbaß 16' Die Membranen unter den Pfeifen bekommen zu wenig Wind um richtig aufzugehen. Hier geht die meiste Energie im Relais unter dem Pedalgangbrett verloren.

Die Membranen wurden nicht sorgfältig genug aufgeleimt.

Zwischenrelais im Pedal –  
unter dem Gangbrett

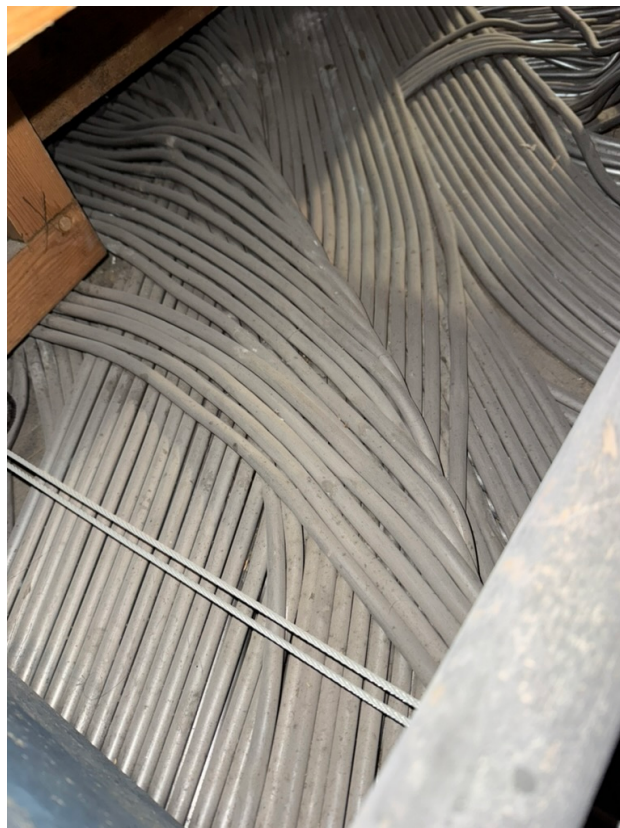
Teilweise stark deformierte  
Bleirohre zum III. Manual

Es muss geprüft werden, welche Bleirohre keine Luft mehr transportieren. Diese müssen repariert bzw. ausgetauscht werden. Auch die Störungen im III. Manual sind auf defekte Bleirohre zurückzuführen. Vorhandene Abdeckungen über den Bleirohren sollten wieder lösbar befestigt werden.

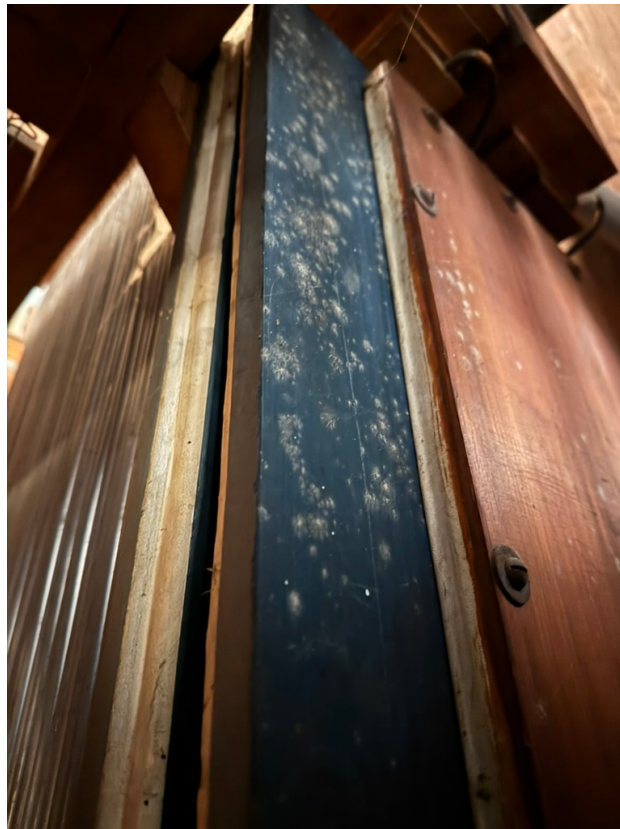
Schimmelbefall am  
Stoßfänger-Balg

An vielen Stellen im Inneren der Orgel befindet sich noch Schimmel. Dieser sollte in Kürze fachgerecht (aber ohne Einsatz chemischer Mittel) entfernt werden.

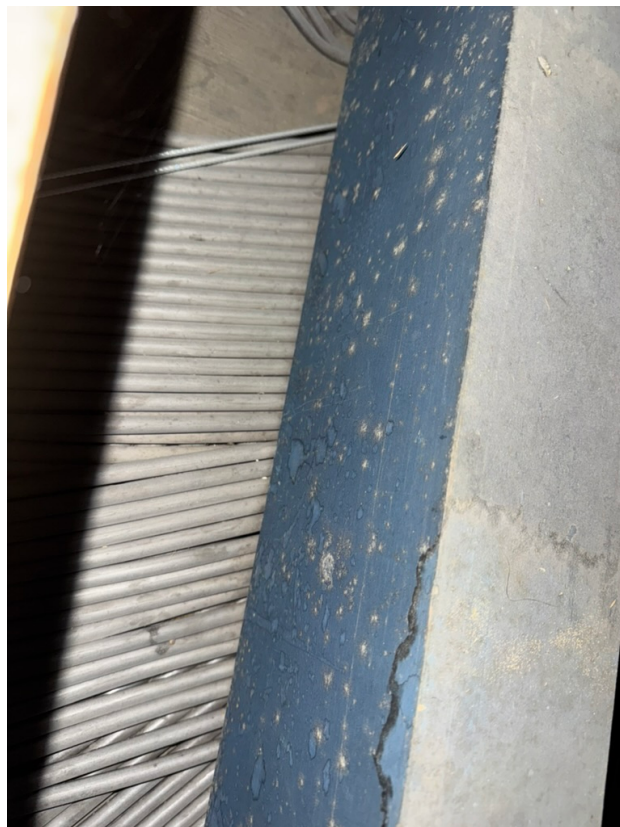
Schimmelbefall an den Kanälen  
über den Bleileitungen

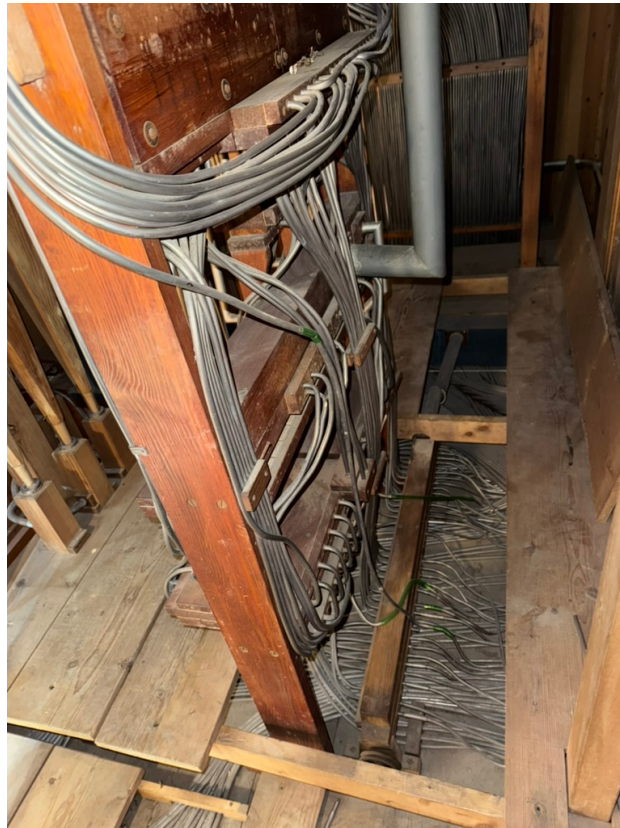
Crescendowalze – ohne Funktion

Pneumatische  
Crescendowalze – leider nicht  
mehr in Betrieb
